Confirmación del diagnostico

Fugas en cilindros motrices

Resumen- Este documento consta del informe de detección y comprobación de fugas en cilindros motrices. Se realizó un monitoreo de dos motores con la tecnología Windrock, se analizaron los resultados detectando en el primero fugas en la bujía y el segundo fugas en las válvulas.

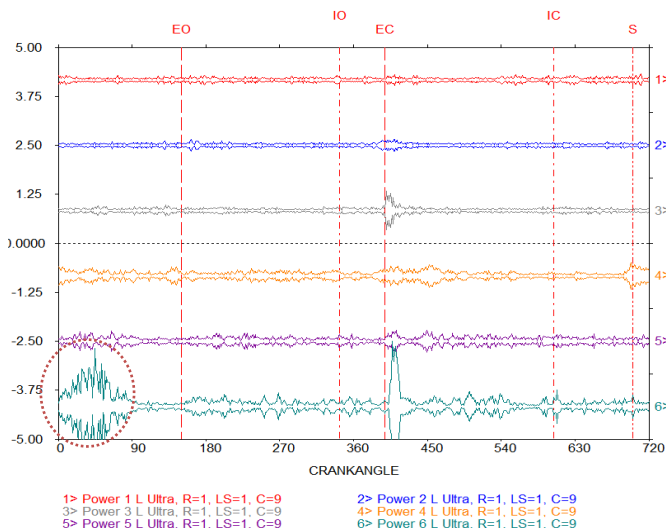
Gráfico 1: Ultrasonido en banco L, cilindro 6 (celeste). Sensor de ultrasonido sobre tapa de válvula.

Se observan señales de soplido durante el momento de la combustión en el motor 1, en el banco L sobre el cilindro 6 (Gráfico 1) y sobre el banco R en los cilindros 2 y 5 (Gráfico 2). Como se tenía acceso a la bujía, se procedió a volver a escuchar sobre esta para verificar o descartar la procedencia de la fuga; finalmente se comprobó la alta probabilidad de que la fuga sea en la bujía y se recomendó ajustar la misma para que el motor vuelva a su estado original.

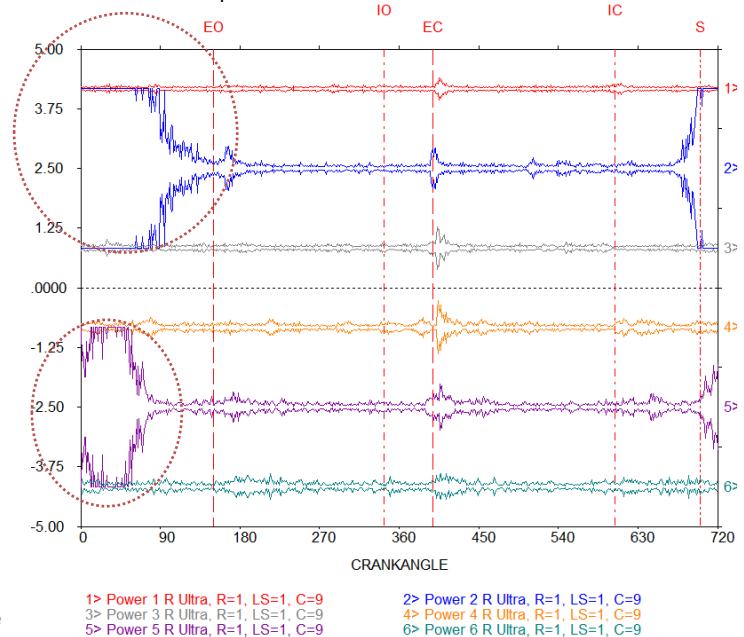
Gráfico 2: Ultrasonido en banco R, cilindro 2 (azul) y cilindro 5 (violeta). Sensor de ultrasonido sobre tapa de válvula.

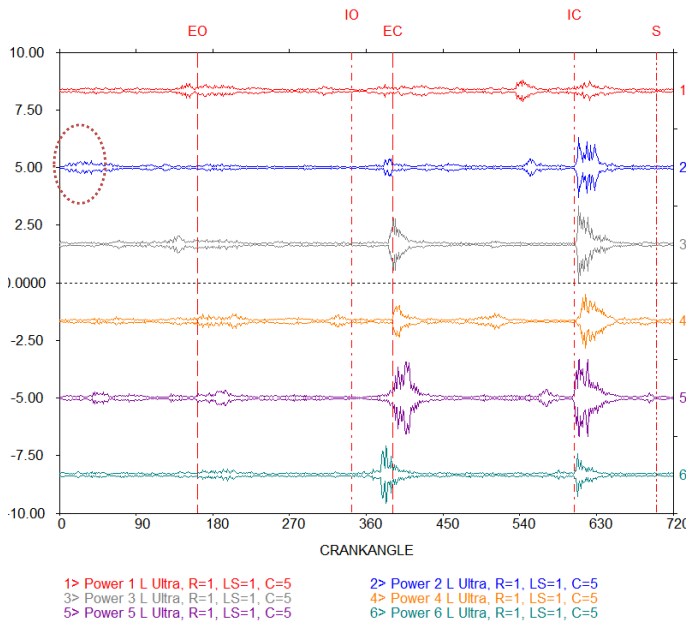
Gráfico 3: Ultrasonido en banco L, cilindro 2 (azul). Sensor apoyado en la tapa de cilindro.

En el motor 2 se observan señales de soplido durante el momento de la combustión, en el banco L sobre el cilindro 2 (Gráfico 3) y sobre el banco R en el cilindro 1 (Gráfico 4). Como no se tiene acceso a la bujía finalizado el análisis se recomienda verificar la compresión del cilindro para decidir la próxima acción.

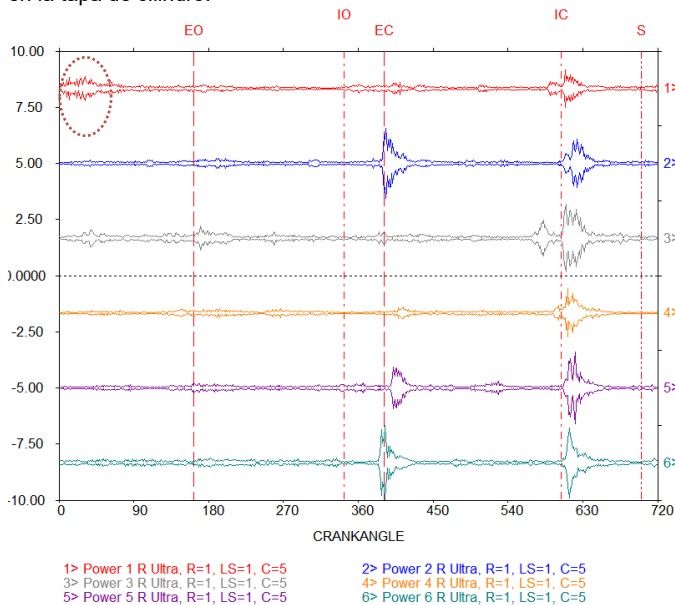
Gráfico 4: Ultrasonido en banco R, cilindro 1 (rojo). Sensor apoyado en la tapa de cilindro.

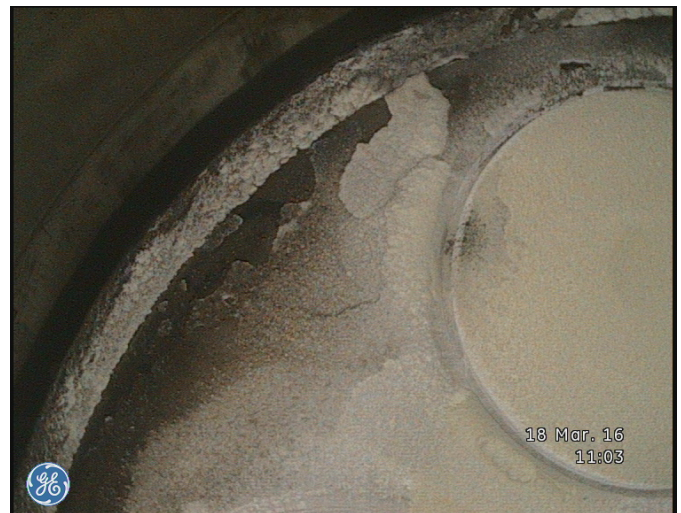
Figura 1: Válvula de tapa de cilindro 1R.

La válvula del cilindro 1R dio indicio de no haber sellado correctamente. Se recomienda en este caso monitorear la compresión.

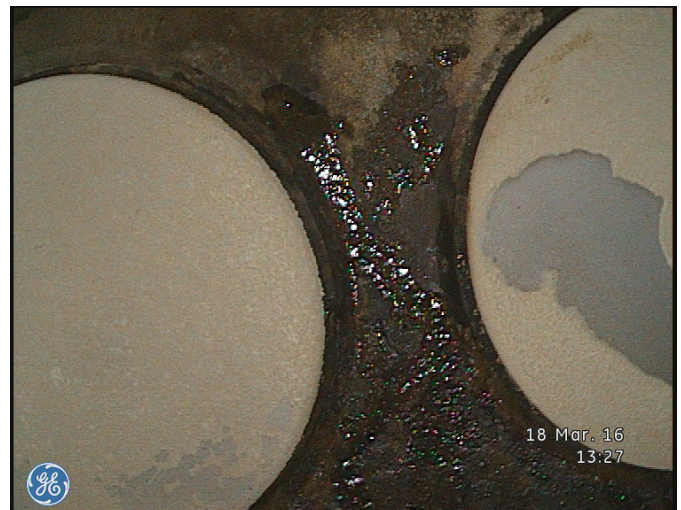
Figura 2: Válvula de tapa de cilindro 2L.

En los cilindros 4R y 2L se visualizó agua en una cantidad importante, no se pudo determinar el origen de la misma y se sugirió inspeccionar estas tapas y sus secciones de escape.

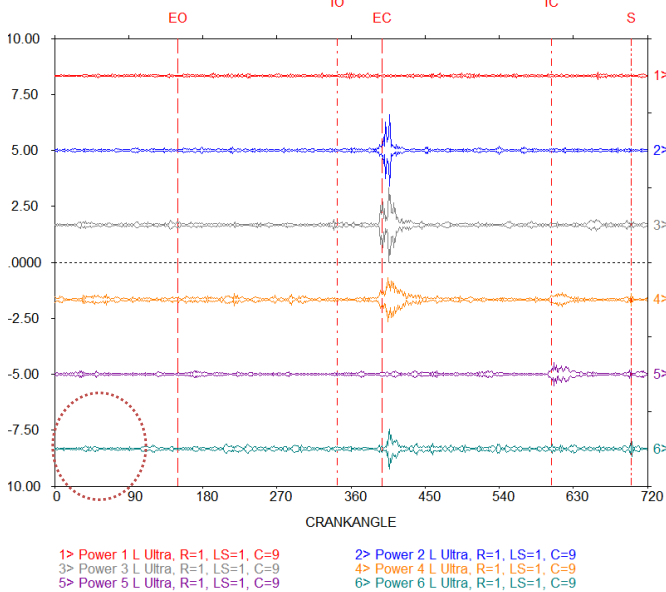
En el caso del motor 1 como mantenimiento se ajustaron las bujías de los respectivos cilindros. En los gráficos 5 y 6 se puede comprobar a partir de la desaparición del soplido sobre la bujía que el diagnóstico fue el adecuado.

Gráfico 5: Ultrasonido en banco L, cilindro 6 (celeste). Sensor de ultrasonido sobre tapa de válvula.

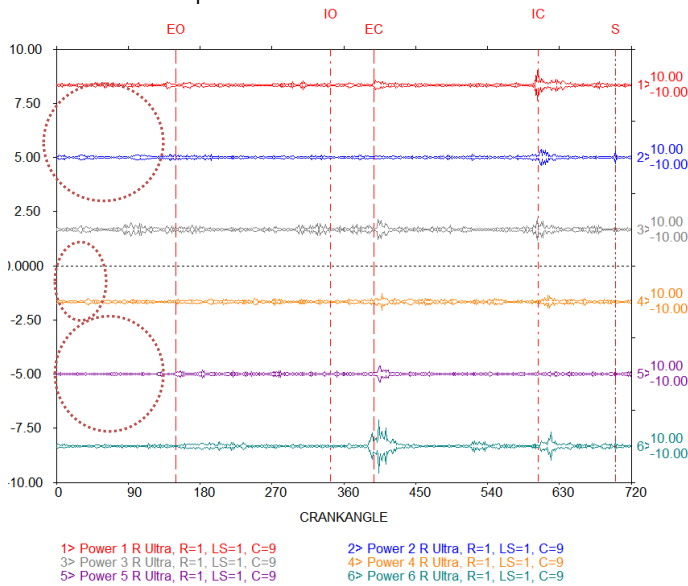
Gráfico 6: Ultrasonido en banco R, cilindro 2 (azul) y cilindro 5 (violeta). Sensor de ultrasonido sobre tapa de válvula.

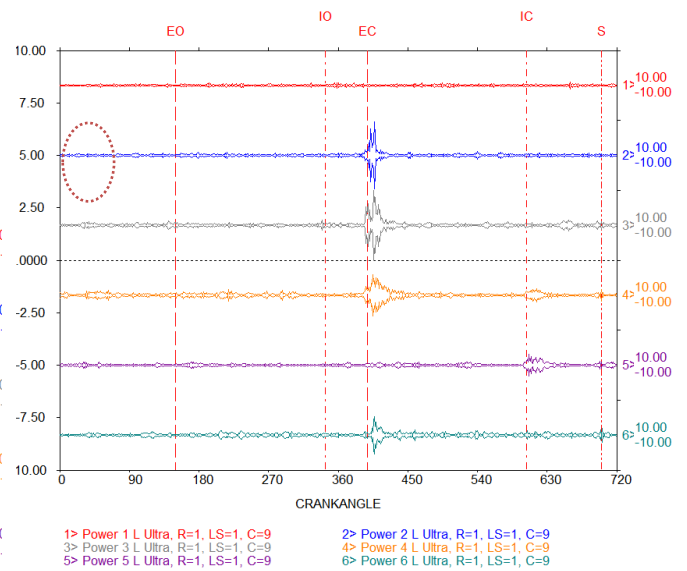
Gráfico 7: Ultrasonido en banco L, cilindro 2 (azul). Sensor apoyado en la tapa de cilindro

Se comprueba en las mediciones realizadas, luego de la reparación, que tanto las fugas por bujía como las fugas por válvulas desaparecen, quedando asentado que se acertó en el diagnóstico y en la reparación.

En el motor 2 para su reparación se cambió la tapa de cilindro completa.

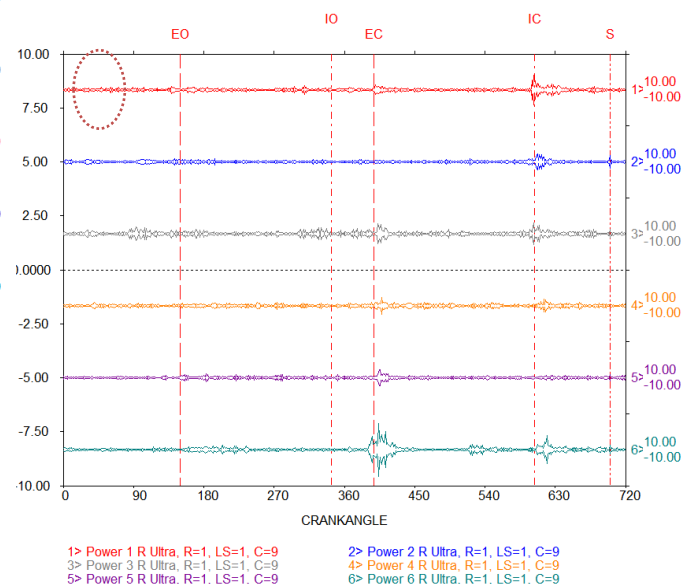
Gráfico 8: Ultrasonido en banco R, cilindro 1 (rojo). Sensor apoyado en la tapa de cilindro.
