# Confirmación del Diagnostico

## Desfasaje en Válvula de Escape

**Resumen-** Este documento consta del informe de detección y comprobación de la falla de una válvula de escape en un motor Waukesha P9390 GSI con 4000 horas de marcha. Se realizó un monitoreo del motor con la tecnología Windrock, se analizaron los resultados detectando un desfasaje en la señal de cierre de la válvula de escape.

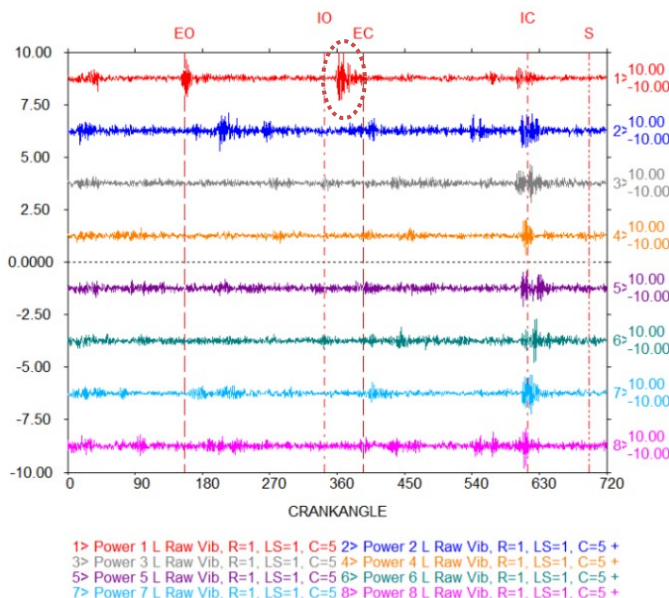
Gráfico 1: Vibraciones raw en banco L, cilindro 1 (rojo). Dirección del sensor vertical con respecto al sentido de desplazamiento del pistón.

Las mediciones correspondientes a ambos gráficos se realizaron con una distancia temporal de 5 meses. Al no realizar el mantenimiento sugerido por la empresa luego de la primera medición (Gráfico 1), se corrobora que la magnitud de las vibraciones en la válvula de escape aumenta cuando se realiza la segunda medición (Gráfico 2).

Cil 1L la señal del cierre de la válvula de escape se observa desfasada, sugerimos chequear luz de válvulas e inspección de botadores.

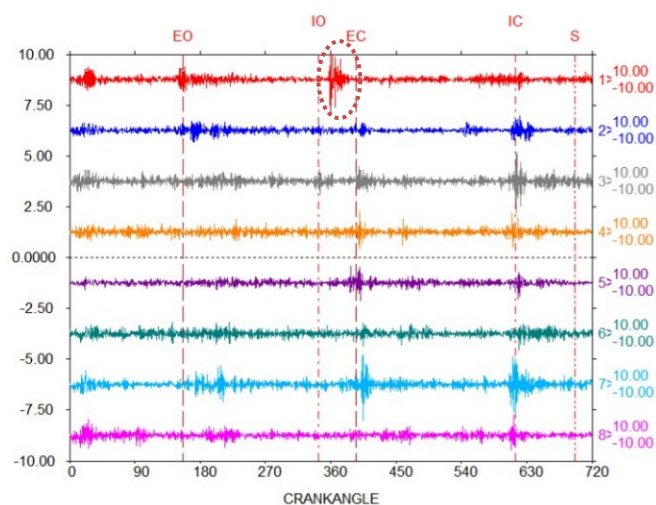
Gráfico 2: Vibraciones raw en banco L, cilindro 1 (rojo). Dirección del sensor vertical con respecto al sentido de desplazamiento del pistón.

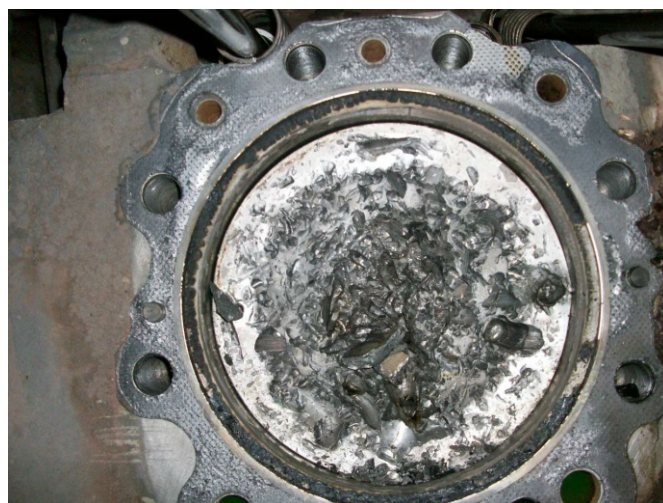
Debido a que el motor continuo el servicio sabiendo de la existencia del desfasaje de la válvula y sin tomar medidas definitivas al respecto finalmente se corta la válvula de escape. En las figuras 1 y 2 se puede comprobar visualmente que el diagnóstico obtenido a partir de las mediciones realizadas y el análisis correspondiente fue el adecuado.

Figura 1: Pistón y block

Frente a la destrucción de los componentes los costos de reparación del motor incluyeron los siguientes ítems, donde las partes constructivas fueron remplazadas en su totalidad:

- Tapa de cilindro
- Camisa
- Pistón
- Turbo compresor del motor
- Cambio de aceite
- Válvula
- Costo de la no producción por las horas de maquina parada
- Mano de obra en desarme y armado

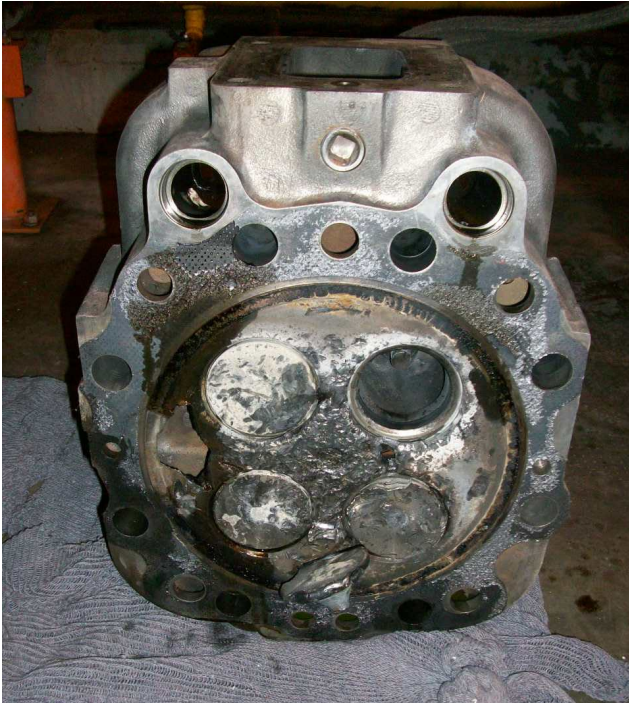
Figura 2: Tapa de cilindro

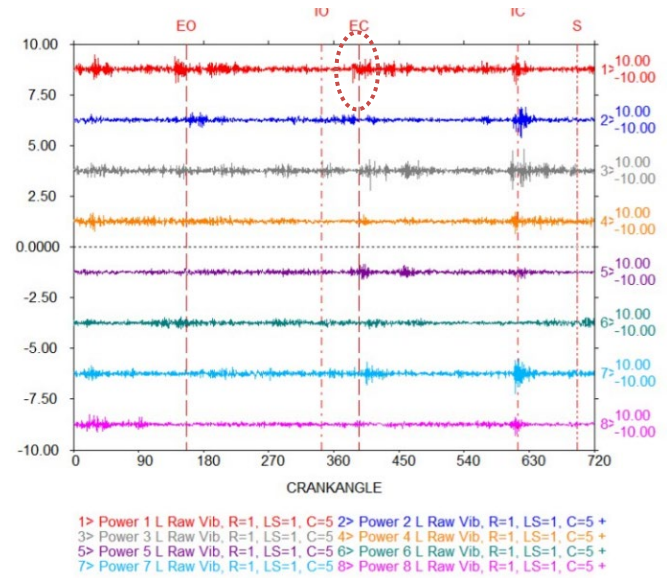
Gráfico 3: Vibraciones Low Freq en cilindros motrices banco R

Luego del cambio completo del equipo se verifica mediante una nueva medición la corrección del desfasaje de tiempo en el cierre de la válvula de escape del cilindro 1 del banco L.
